Naturstein mit Mängeln

Sicherheitsrisiken an einer Fassade aus Muschelkalkstein?

Eine Fassade aus Metall, Glas und Naturstein wies sichtbare Altersschwächen auf. Deshalb wurde der Zustand der 50 bis 60 Jahre alten Fassadenplatten geprüft. Damit sollten vor allem das von der Fassade ausgehende Gefährdungspotenzial sowie daraus resultierende Sicherheitsrisiken eingeschätzt werden. ■

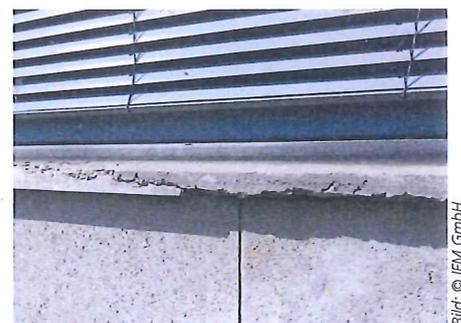
Bei der Zustandsfeststellung wurden in allen Fassadenbereichen an den Natursteinplatten aus Muschelkalkstein starke Verwitterungserscheinungen festgestellt. Diese stark ausgeprägten Verwitterungserscheinungen treten bedingt durch das offenporige Natursteinmaterial, durch täglich stattfindende Temperaturwechsel sowie durch die in der Winterzeit auftretenden Frost- und Tauwechsel, über die bisherige (ca. 50 Jahre währende) Standzeit der Fassade auf. Durch diese ständigen Beanspruchungen des Natursteingefüges kam es zu den nachfolgend beschriebenen und in den Abbildungen ersichtlichen Erosions- bzw. Verwitterungserscheinungen (Abb. 1 und 2).

(1) Abplatzungen sowie Rissbildung an den Fensterbänken

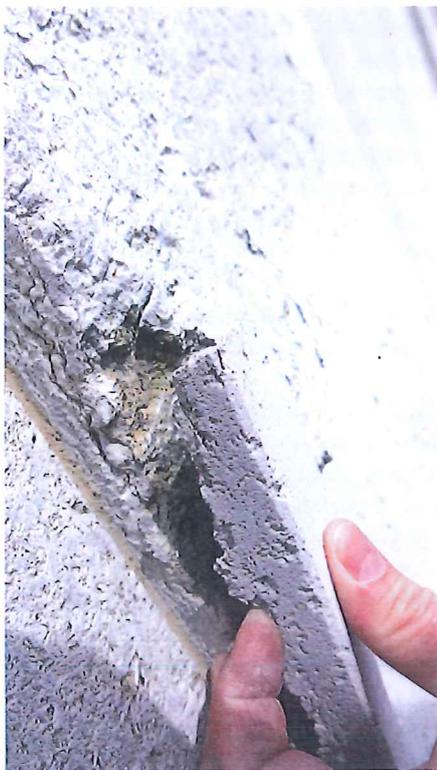
(2) Verwitterungserscheinungen, Abplatzungen sowie Rissbildungen an den Wandplatten

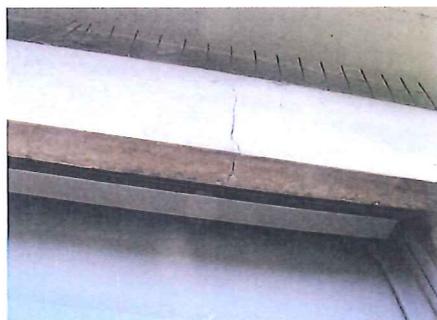
Mehrere Sturzplatten zeigten Rissbildungen in der Ansichtsfläche und Stirnseite.

Da die Sturzplatten nicht vollflächig mittels Mörtel am Rohbau befestigt waren, konnte aufgrund der Klangprobe sowie des Rissverlaufs vermutet werden, dass die Natursteinplatten zumindest teilweise durchgebrochen waren (Abb. 3). Dieser sicherheitsrelevante Mangel wurde mit der Risikokategorie 0 bewertet. Die Besitzer des Gebäudes wurden sofort informiert. Gemeinsam wurde festgelegt, dass für die betroffenen Fassaden- bzw. Gebäudebereiche sofort Sicherungsmaßnahmen ergriffen werden sollten. Die betroffenen Naturstein-Sturzplatten wurden umgehend aus der Fassade entfernt.

(3) Rissbildung im Stirn- und Ansichtsreich der Sturzplatten

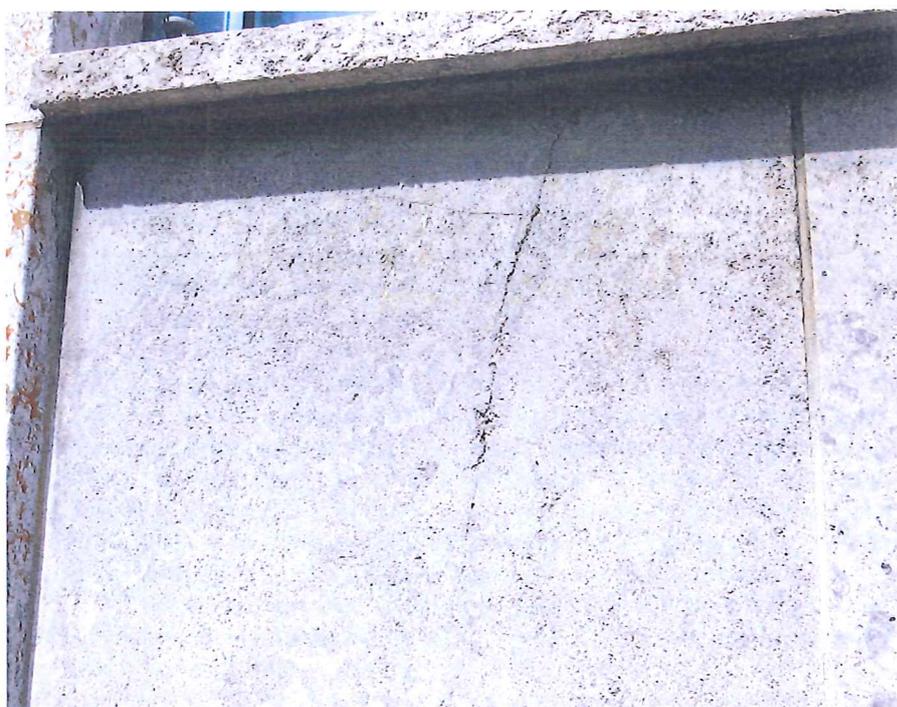
In allen anderen Fassadenbereichen wurden an den Muschelkalkplatten ebenfalls verwitterungsbedingte Ab- und Ausplatzungen sowie Rissbildungen in den Ansichtsflächen oder Stirnseiten festgestellt. Aufgrund der teilweise starken Verwitterung und der flächigen Befestigung der Natursteinplatten (durch Haftverbund aus Mörtel am Rohbaukorpus des Gebäudes) konnten der Schädigungsgrad und die Sicherheitsrelevanz nicht gesichert beurteilt werden – trotz händischer, visueller Überprüfung und Klangproben (Abb. 4). Deshalb wurden die genannten Mangelerscheinungen in die Risikokategorie 1 oder 2 eingestuft.

(4) Kleinere und größere Risse sowie kleinere und großflächigere Ab- und Ausplatzungen aus der Materialoberfläche

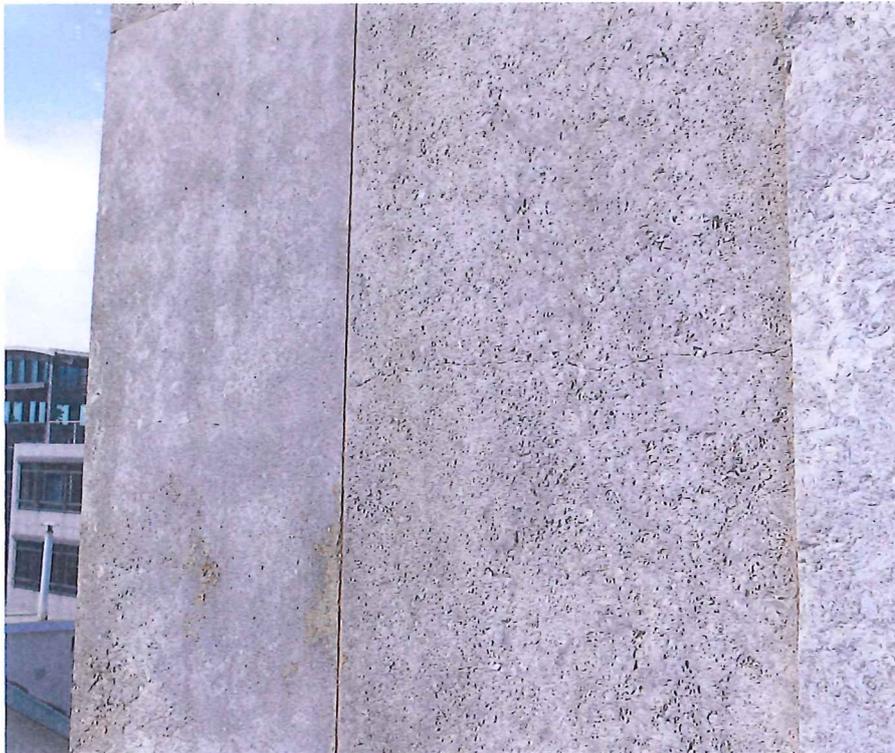
(5) Verwitterungserscheinungen sowie Rissbildungen an Wandplatten, bei denen der Schädigungsgrad und die Sicherheitsrelevanz nicht gesichert beurteilt werden konnten
